# Bauen und Modernisieren

## Kokos und Sisalläufer: Ratschläge aus der Praxis

Serie: Typische Baufehler und ihre Ursachen (227)

## Schlagregendichtheit Kastenfenster

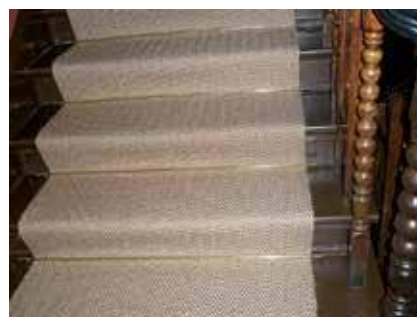
Foto 1: Sisalläufer

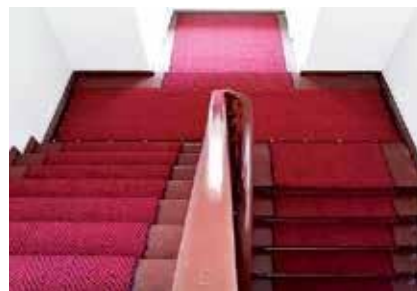
Foto 2: Kokosläufer, klassische Verlegevariante

Die klassische Läufervariante (Foto 2), bei der die Schnittkanten des Podestläufers mit Baumwollband eingefasst und mit Messingnägeln befestigt werden, bringt hier klare Vorteile. Voraussetzung ist aber eine entsprechende bauseitige Aufbereitung der freibleibenden und somit sichtbaren Podestflächen und Schwellen.

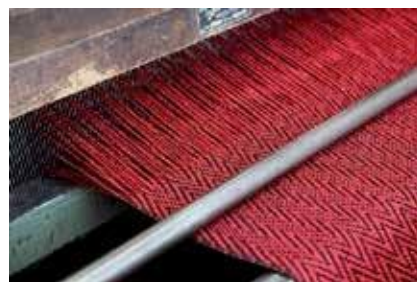
Foto 3: Webstuhl bei der Weberei Mellau

Wer Wert auf Qualität legt, ist gut beraten, Läufer aus europäischer Produktion zu erwerben. Ob nun die Kokosläufer von der wohl letzten deutschen Kokosweberei Schär mit mechanischen Webstühlen oder die hochwertigen Sisalläufer der Fa. Mellau (Foto 3) aus Österreich. Der alte Lehrsatz der Weber „Je härter das Garn und je dichter das Gewebe, desto besser und haltbarer

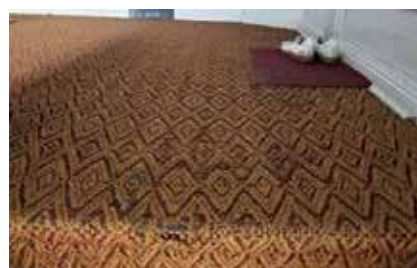
Foto 4: Durchgetretene Podesttrittkante bei vollflächiger Verklebung

Vollflächige Verklebungen von Kokos und Sisalbelägen auf Podestflächen sind zwar zulässig und machbar, allerdings nicht immer sinnvoll, denn die Podesttrittkante (Foto 4) stellt einen neuralgischen Punkt dar, welcher sich erfahrungsgemäß nach wenigen Jahren durchtritt, was eine nicht unerhebliche Unfallgefahr darstellen kann. Darüber hinaus sind die zur Verklebung benötigten beschichteten Läufer teurer als die unbeschichtete Variante, und ein schneller Austausch ist nicht gegeben.

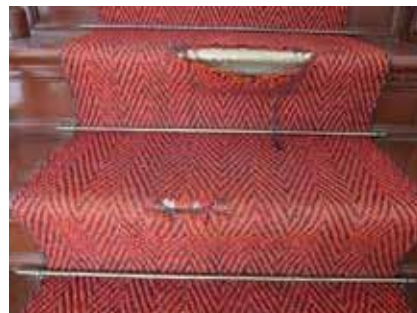
Foto 5: Durchgescheuerte Stufe

Als Unterfütterung der Podeste und Treppenläufe werden heute Unterlagen aus rutschhemmendem Glasgarngewebe eingesetzt. Diese verhindern ein Rutschen des Belages und ein damit verbundenes Durchscheuern im Kantenbereich (Foto 5). Darüber hinaus dämpfen sie wohltuend den Trittschall. Dem früher häufig verwandten, aus gepressten Textilabfällen hergestellten Unterlagsfilz sollte dagegen mit Vorsicht begegnet werden. Dieser zeigt weitaus früher Anzeichen von Materialermüdung, und der Kantenbruch an den Stufen wird lediglich verzögert.

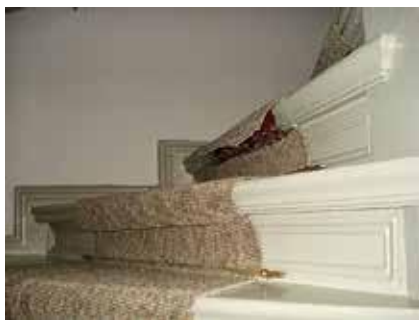
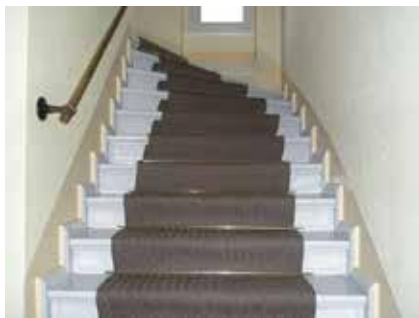
Fotos 6 + 7: Fehlerhafte Verlegung

Wendel sollten – ja müssen – eigentlich eingnäht werden. Immer wieder sieht man aufgeschnittene Stufen und abgenagelte Wendel. Leider gibt es immer weniger Verleger, die diese alte Disziplin noch beherrschen.

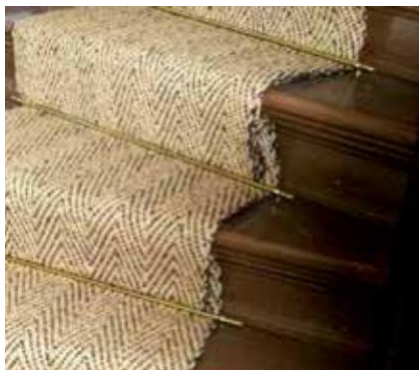
Fotos 8 + 9: Fachlich richtig eingnähte Wendelung

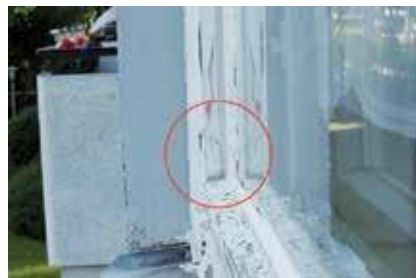
Die festgestellten Spaltmaße bei geschlossenem Fenster betragen zwischen Flügelement und Blendrahmen ca. 1,0 mm bis ca. 8,0 mm.

Foto 1: Fugenausbildung (außen)

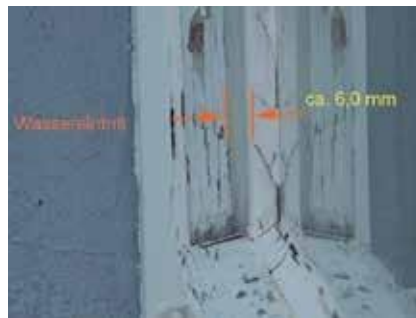
Foto 2: Fugenausbildung (außen)

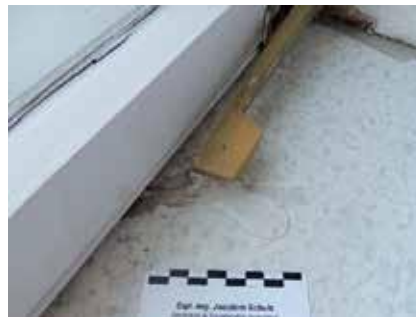
In einem Mehrfamilienhaus im 1. Obergeschoss kam es in einer Mietwohnung bei Regenfällen zum Eintritt von Feuchtigkeit in flüssiger Form durch die Anschlagfuge der verbauten Holz-Fensterkonstruktion. Hierbei handelte es sich um ein Doppelkastenfenster mit nur einem „inneren“ Schließmechanismus und am inneren Flügelrahmen befestigtem äußeren Flügelrahmen.

Foto 3: Eintretendes Niederschlagswasser

Grundsätzlich muss hier darauf hingewiesen werden, dass es sich **nicht** um eine mögliche Undichtigkeit in Bezug auf Schlagregenbelastung an der Anschlussfuge zwischen Blendrahmen und Baukörper handelt, sondern um die Schlagregendichtheit der Fensterkonstruktion an sich. Die Dichtheit des gesamten Fensters soll bei dem vorliegenden Fenstertyp durch die Dichtung zwischen Flügelrahmen und Blendrahmen gewährleistet werden.
